# PROCES-VERBAL DE DESCRIPTION

# PROCES VERBAL DE CONSTAT

Me suis transporté ce jour sur la commune de BONDOUFLE (91070) 21, allée du Bois des Folies à l'effet de dresser le Procès-Verbal descriptif du dit bien immobilier ci-après désigné et appartenant à :

Sur la commune de BONDOUFLE 21, allée du Bois des Folies

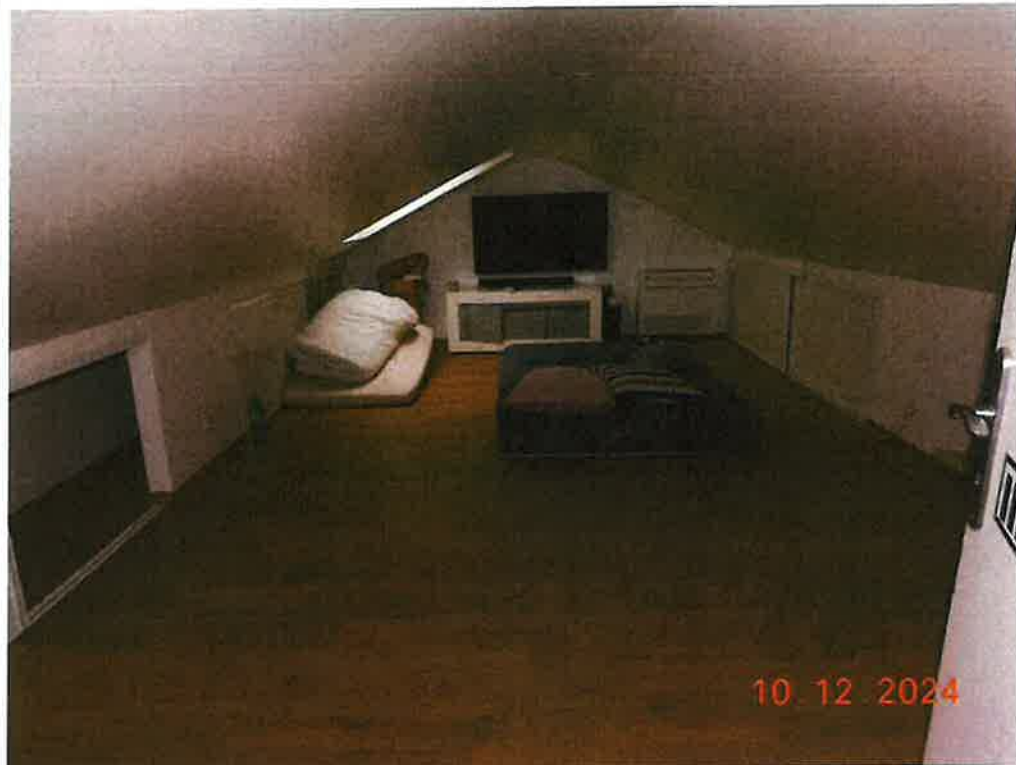
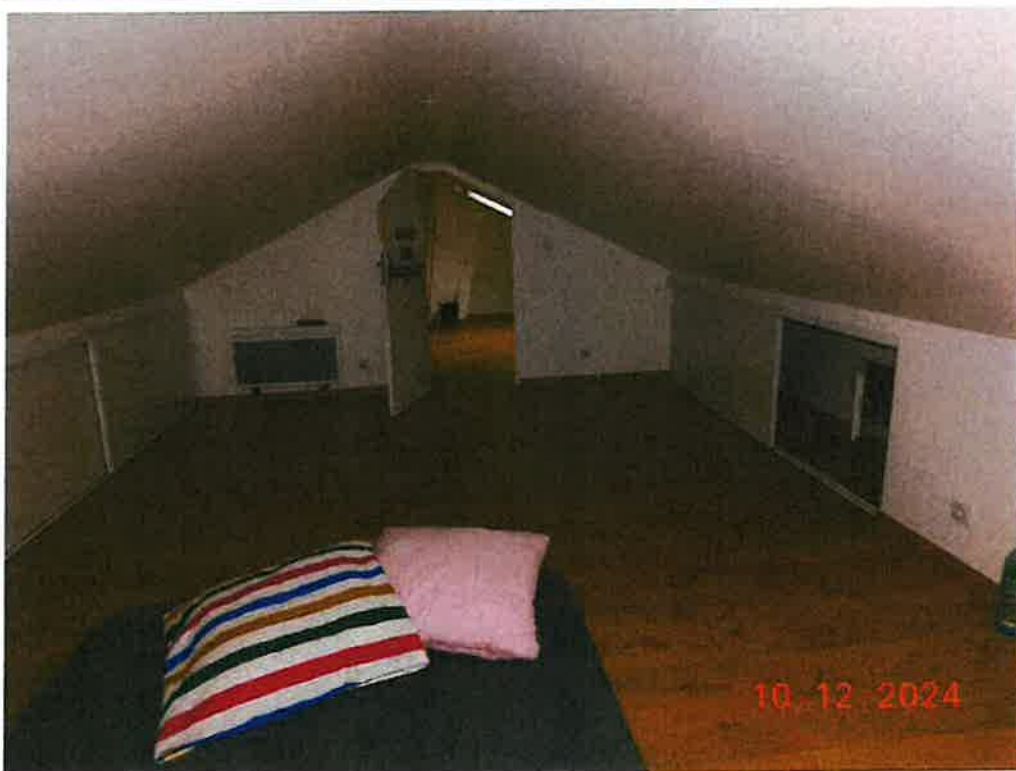
**Pièce 2 (au fond) :**

Un convecteur qui n'est pas en état de fonctionnement.

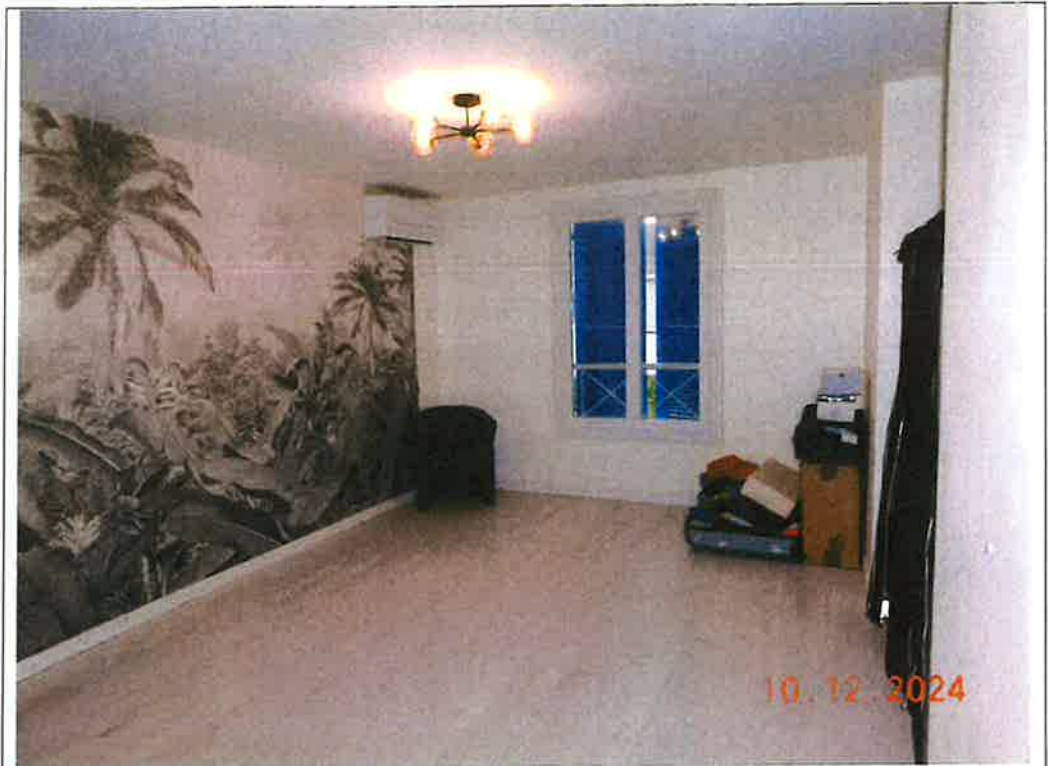
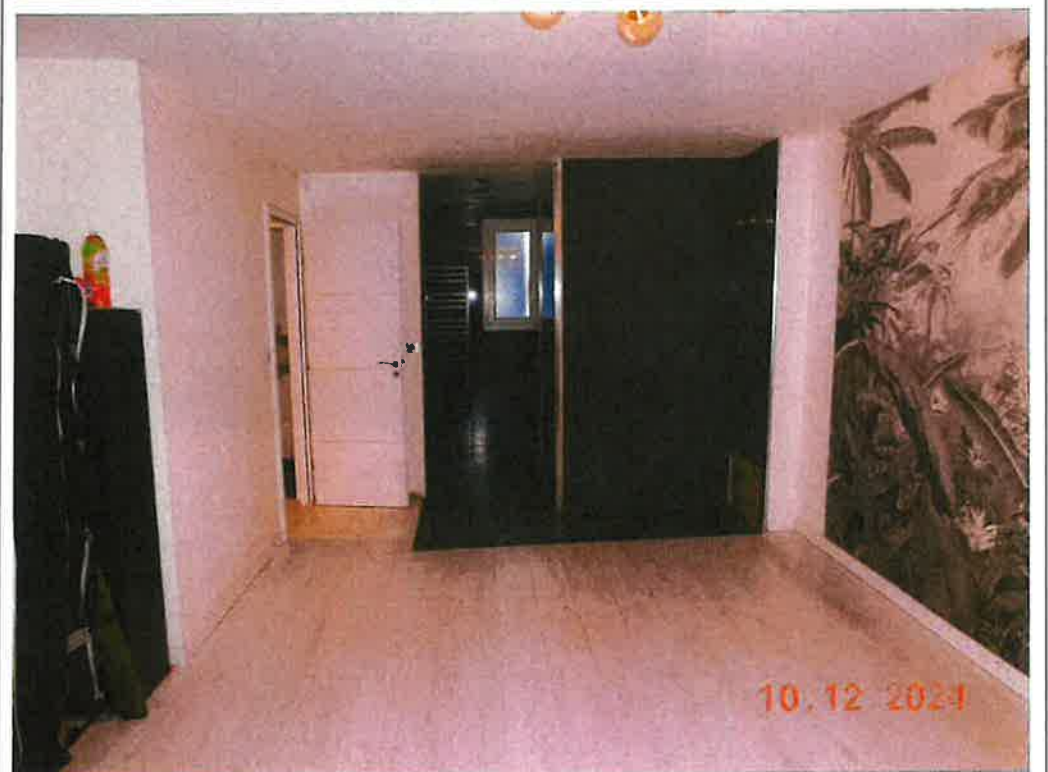
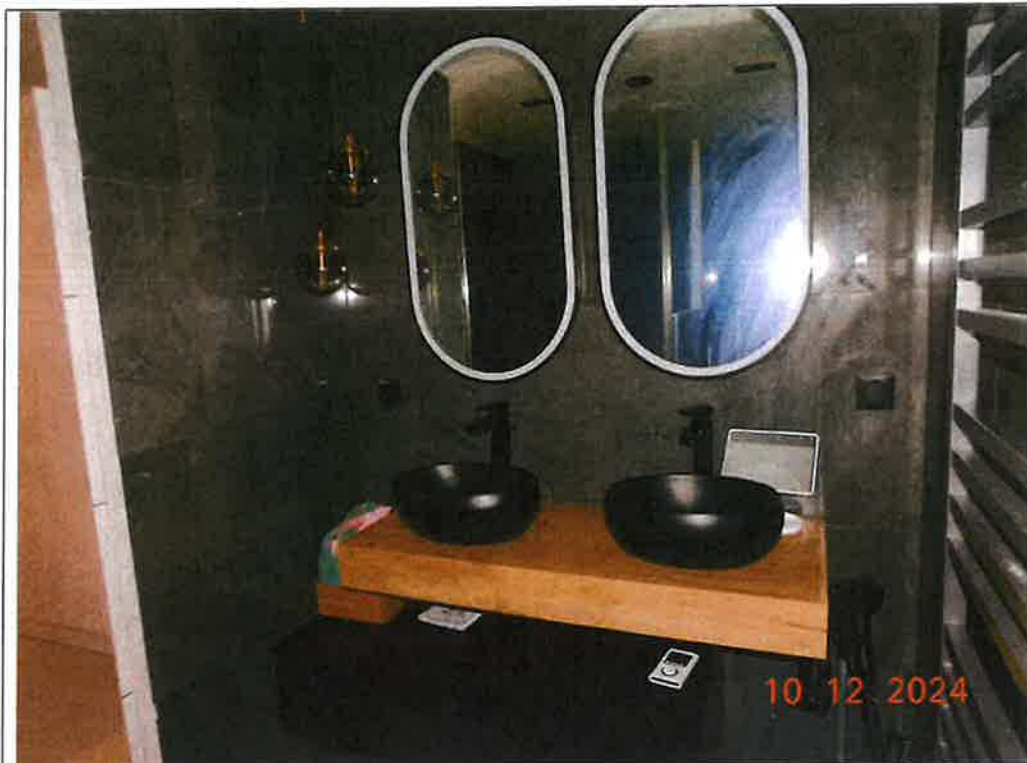
Une paroi murale en cours de travaux.

Les travaux du coin douche sont inachevés.

Une cloison de séparation vitrée est manquante ce jour.
