Dossier N° 2023-07-040

Dossier de Diagnostic Technique

MAISON A

**14 RUE DES BORDES - MONTREAU
91660 MEREVILLE**

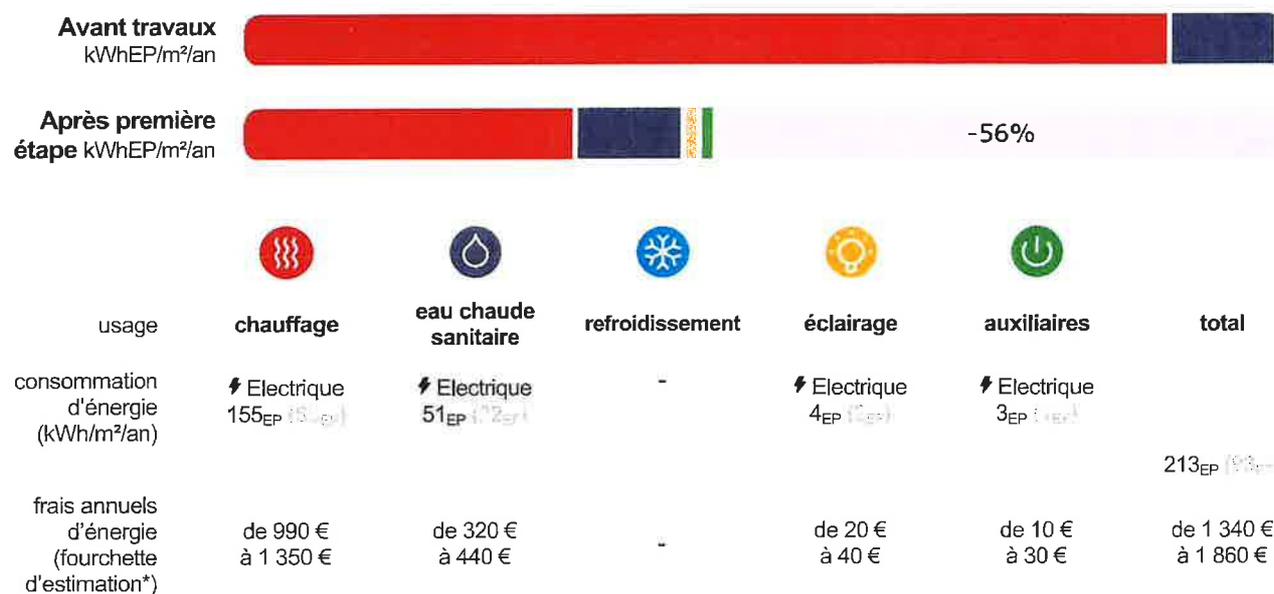
Répartition des consommations annuelles énergétiques

Conventionnellement, ces chiffres sont donnés pour une température de chauffage de 19° réduite à 16°C la nuit ou en cas d'absence du domicile, une climatisation réglée à 28° (si présence de clim), et une consommation d'eau chaude standardisée par personne et par jour.

Seules les consommations d'énergie nécessaires au chauffage, à la climatisation, à la production d'eau chaude sanitaire, à l'éclairage et aux auxiliaires (ventilateurs, pompes) sont prises en compte dans cette estimation.

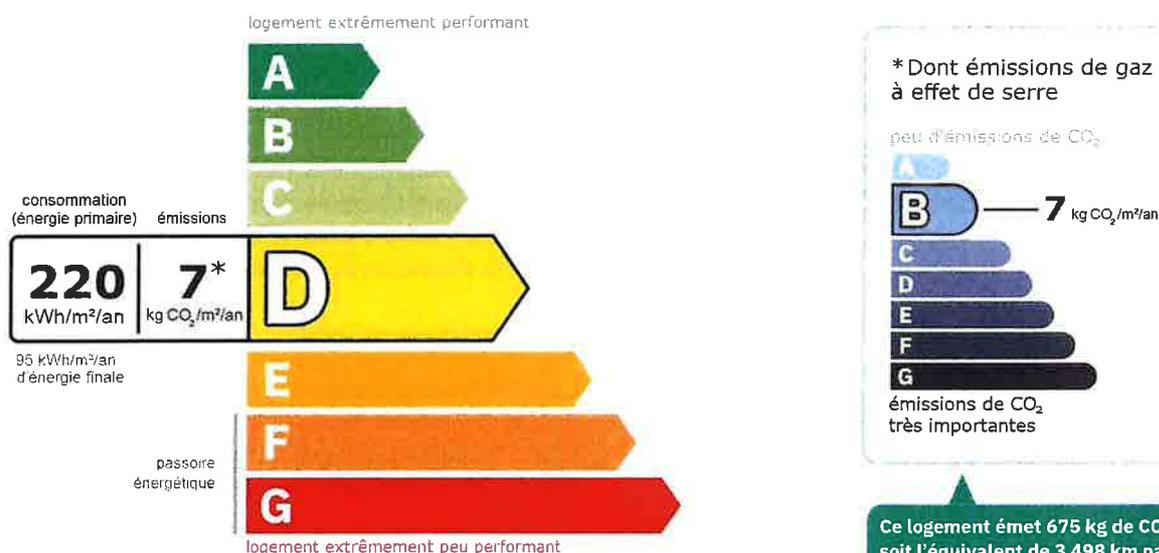
Performance énergétique et climatique

Le niveau de consommation énergétique dépend de l'isolation du logement et de la performance des équipements. Pour l'améliorer, voir pages 4 à 6

Ce logement émet 675 kg de CO₂ par an, soit l'équivalent de 3 498 km parcourus en voiture. Le niveau d'émissions dépend principalement des types d'énergies utilisées (bois, électricité, gaz, fioul, etc.)

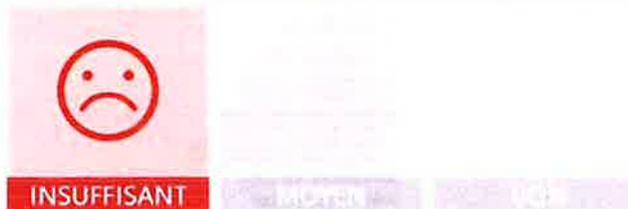
Confort d'été (hors climatisation)*

Les caractéristiques de votre logement améliorant le confort d'été :

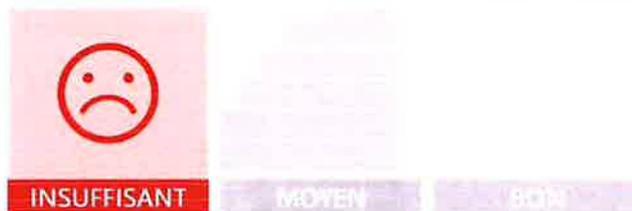
Confort d'été (hors climatisation)*

Les caractéristiques de votre logement améliorant le confort d'été :
