DIAGNOSTIC HABITAT
CONSEIL

Dossier Technique Immobilier

Numéro de dossier : 23/IMO/0215
Date du repérage : 21/11/2023

Adresse : 12 AVENUE DES CHAMPS LAGNIERS
(Appartement 0024 Cave 0071)

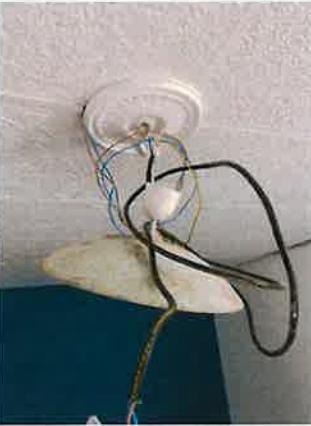
<p>Photo PhEle001 Libellé de l'anomalie : B7.3 a L'Enveloppe d'au moins un matériel est manquante ou détériorée. Commentaire : Présence de matériel en mauvais état Remarques : Présence de matériel électrique en place dont l'enveloppe présente des détériorations ; Faire intervenir un électricien qualifié afin de remplacer les matériaux présentant des détériorations (Rez de chaussée - Chambre 2)</p>

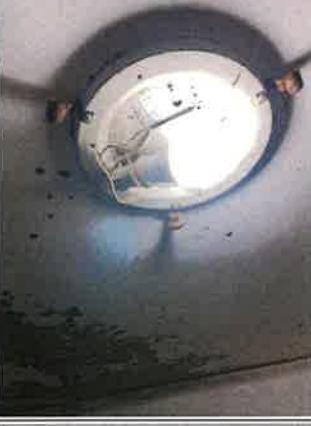
<p>Photo PhEle002 Libellé de l'anomalie : B7.3 d L'installation électrique comporte au moins une connexion avec une partie active nue sous tension accessible. Remarques : Présence de connexion de matériel électrique présentant des parties actives nues sous tension ; Faire intervenir un électricien qualifié afin de remplacer les matériaux présentant des parties actives nues sous tension (Rez de chaussée - Douche)</p>

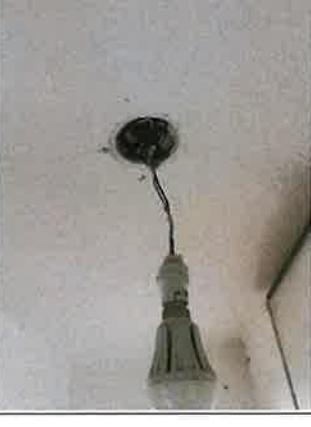
<p>Photo PhEle003 Libellé de l'anomalie : B7.3 e L'installation électrique comporte au moins un dispositif de protection avec une partie active nue sous tension accessible. Remarques : Présence de dispositif de protection de matériel électrique présentant des parties actives nues sous tension ; Faire intervenir un électricien qualifié afin de remplacer les matériaux présentant des parties actives nues sous tension (Rez de chaussée - Dégagement, Rez de chaussée - Douche)</p>
