Rapport de mission de repérage des matériaux et produits contenant de l'amiante pour l'établissement du constat établi à l'occasion de la vente d'un immeuble bâti (Listes A et B de l'annexe 13-9 du Code de la Santé publique)

Numéro de dossier : 25/SS/IMMO/0443
Date du repérage : 22/10/2025

Immeuble bâti visité	
Adresse	Rue : 12 Square Surcouf (272 et 214 cave) Bât., escalier, niveau, appartement n°, lot n°: ; Etage 3; Porte Droite; Compl. Porte 272, Lot numéro 272 et 214 cave Code postal, ville : 91350 GRIGNY (France) Section cadastrale AL, Parcelle(s) n° 116
Périmètre de repérage : Toutes parties accessibles sans démontage ni destruction
Type de logement : Fonction principale du bâtiment : Date de construction : Appartement - T5 Habitation (maison individuelle) 1970

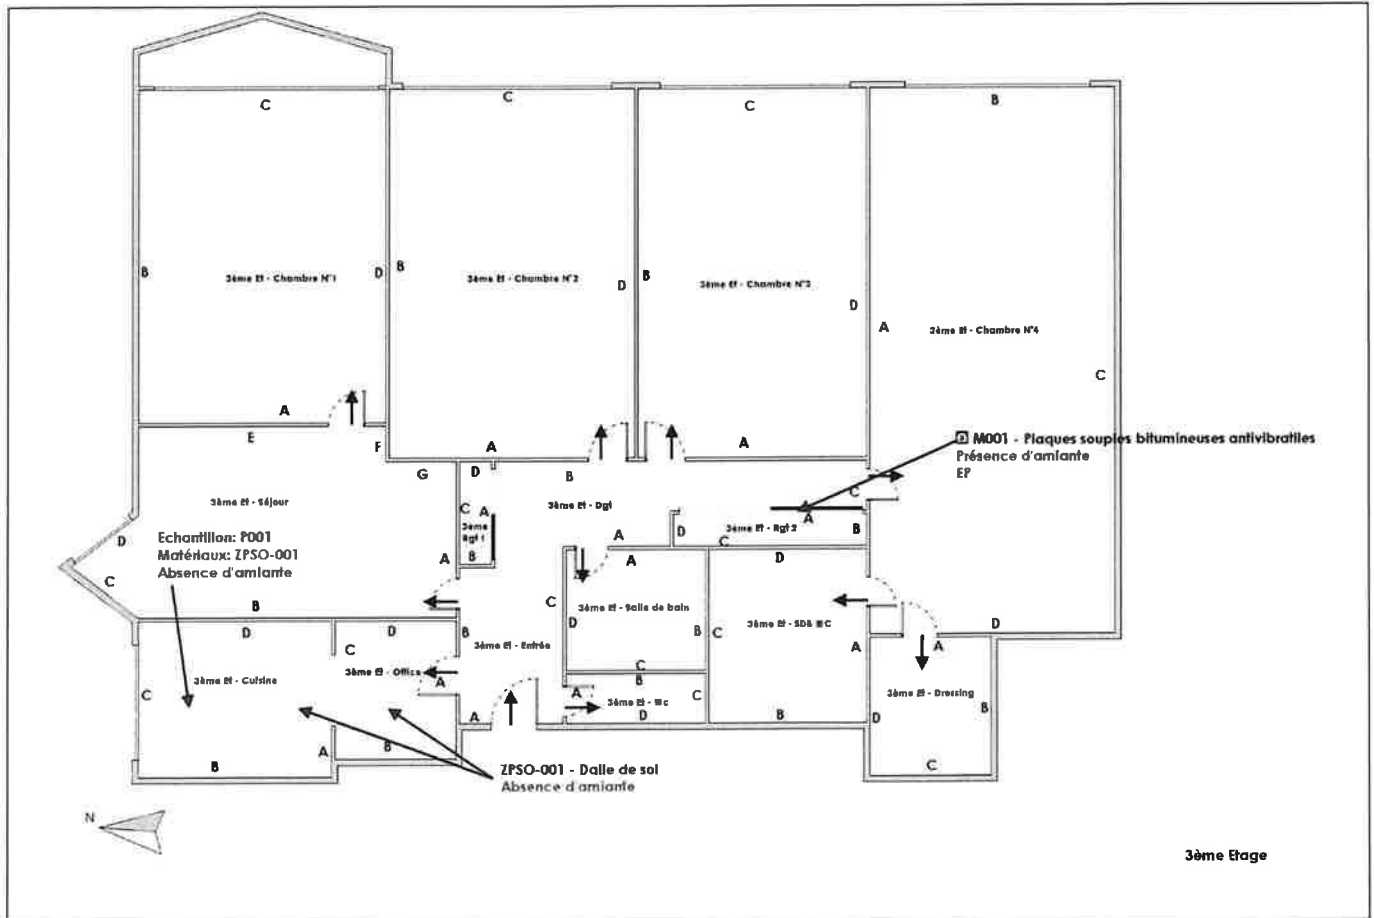
7.1 - Annexe - Schéma de repérage

3ème Etage

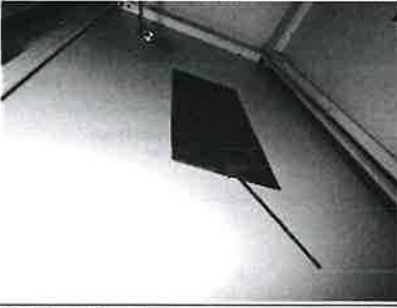
Localisation	Identifiant + Description	Conclusion (justification)	Etat de conservation** et préconisations*	Photo
3ème Et - Rgt 2	<p>Identifiant: M001</p> <p>Description: Plaques souples bitumineuses antivibratiles</p> <p>Liste selon annexe.13-9 du CSP: B</p>	Présence d'amiante (sur jugement de l'opérateur)	<p>Matériau non dégradé</p> <p>Résultat EP**</p> <p>Préconisation : Il est recommandé de réaliser une évaluation périodique.</p>

<p>Photo n° PhA001 Localisation : 3ème Et - Rgt 2 Ouvrage : 8 - Équipements divers et accessoires - Portes de placard, baignoires et éviers métalliques Partie d'ouvrage : Plaques souples bitumineuses antivibratiles Description : Plaques souples bitumineuses antivibratiles Localisation sur croquis : M001</p>

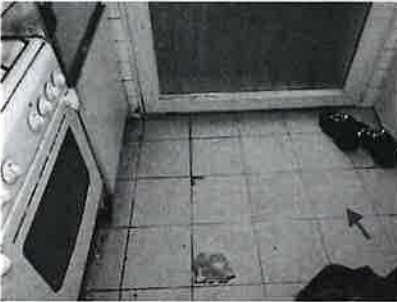
- des matériaux et produits contenant de l'amiante sur jugement de l'opérateur :
Plaques souples bitumineuses antivibratiles (3ème Et - Rgt 2) pour lequel il est recommandé de réaliser une évaluation périodique.*
- des matériaux et produits ayant fait l'objet d'analyse, ne contenant pas d'amiante :
Dalle de sol (3ème Et - Office)
Dalle de sol (3ème Et - Cuisine)
Dalle de sol (3ème Et - Cuisine)

<p>Photo n° PhA002 Localisation : 3ème Et - Cuisine Ouvrage : 5 - Planchers et planchers techniques - Revêtements de sols Partie d'ouvrage : Dalle de sol Description : Dalle de sol Localisation sur croquis : M002</p>

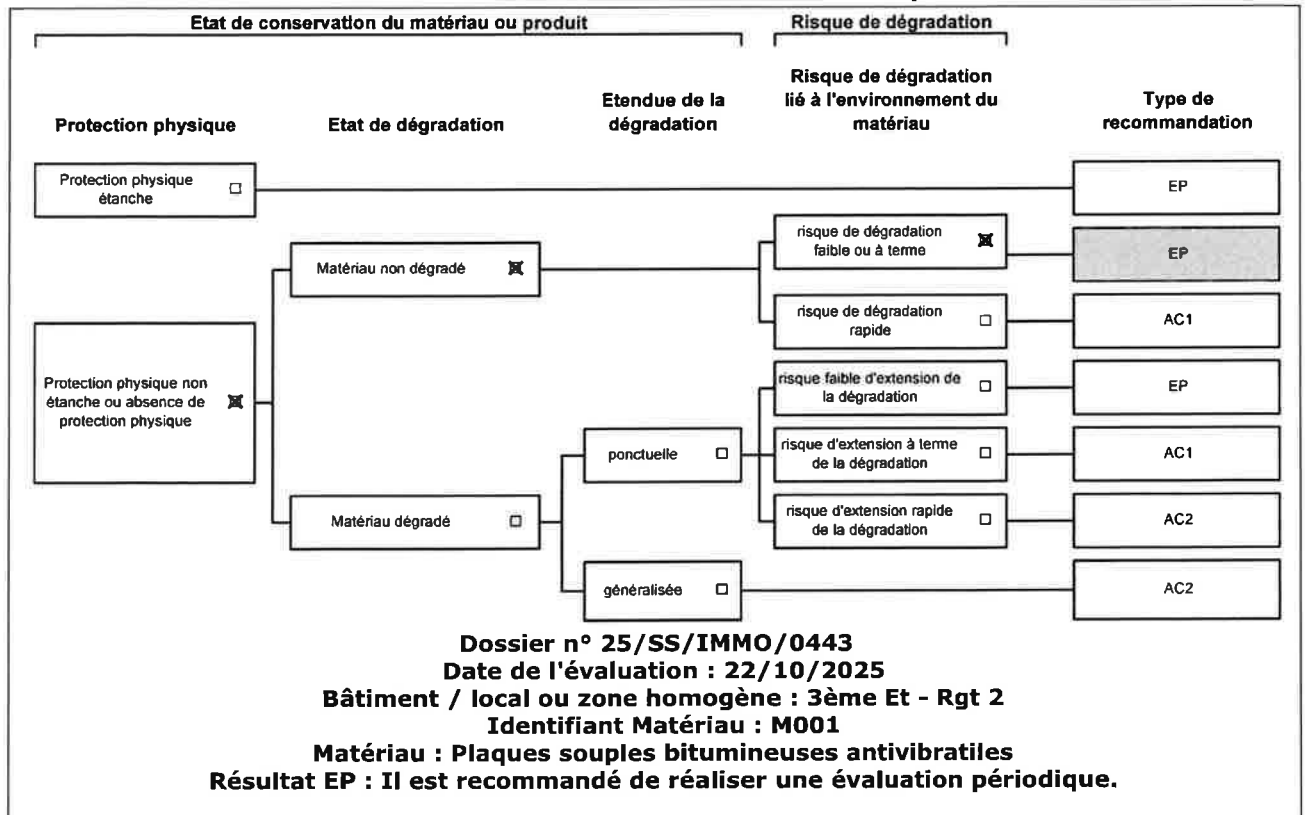
Grilles d'évaluation de l'état de conservation des matériaux ou produit de la liste B

Critères d'évaluation de l'état de conservation des matériaux ou produit de la liste B

1. Classification des niveaux de risque de dégradation ou d'extension de la dégradation du matériau.

Risque faible de dégradation ou d'extension de dégradation	Risque de dégradation ou d'extension à terme de la dégradation	Risque de dégradation ou d'extension rapide de la dégradation
L'environnement du matériau contenant de l'amiante ne présente pas ou très peu de risque pouvant entraîner à terme, une dégradation ou une extension de la dégradation du matériau.	L'environnement du matériau contenant de l'amiante présente un risque pouvant entraîner à terme, une dégradation ou une extension de la dégradation du matériau.	L'environnement du matériau contenant de l'amiante présente un risque important pouvant entraîner rapidement, une dégradation ou une extension de la dégradation du matériau.
