Dossier N° 2024-12-022

Dossier de Diagnostic Technique Vente

21 ALLEE DU BOIS DES FOLIES
91070 BONDOUFLE

Rapport de repérage des matériaux et produits contenant de l'amiante Listes A & B

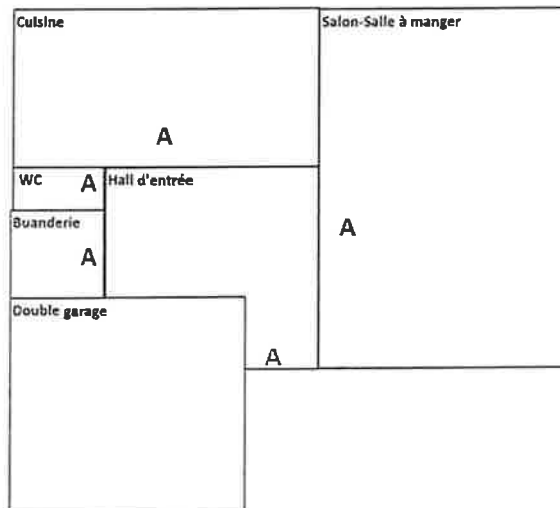
PLANCHE DE REPERAGE USUEL	<i>Adresse de l'immeuble :</i> 21 ALLEE DU BOIS DES FOLIES 91070 BONDOUFLE
<i>N° dossier :</i> 2024-12-022 #A	
<i>N° planche :</i> 3/3 <i>Version :</i> 1 <i>Type :</i> Croquis	
<i>Origine du plan :</i> Cabinet de diagnostic	<i>Bâtiment – Niveau :</i> Maison - 2ème étage
